# Isolatie binnen voor behoud **fraai uiterlijk**

In de Gorinchemse Lingewijk staan sociale huurwoningen van rond de jaren twintig van de vorige eeuw die zo rijk gedetailleerd zijn als maar zelden voorkomt. Dat maakte de woningen dus ook alleszins waard om te renoveren en restaureren. Vanwege de zeer karakteristieke gevels moest isolatie aan de binnenzijde gebeuren. Er werd gekozen voor een meerlaagse isolatiefolie van aluminium folies afgewisseld met luchtkussens. Door de geringe dikte blijft er zoveel mogelijk vloerooppervlak over.

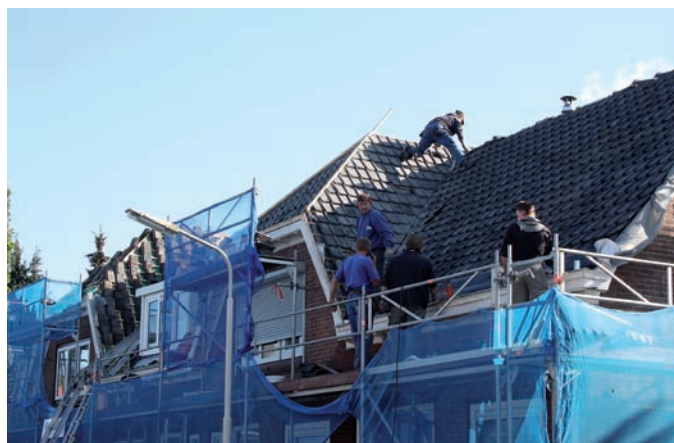
**Foto 4.** Hellende daken met dakkapellen, hoek- en kilkeperdetails zijn waar mogelijk met authentieke materialen hersteld.

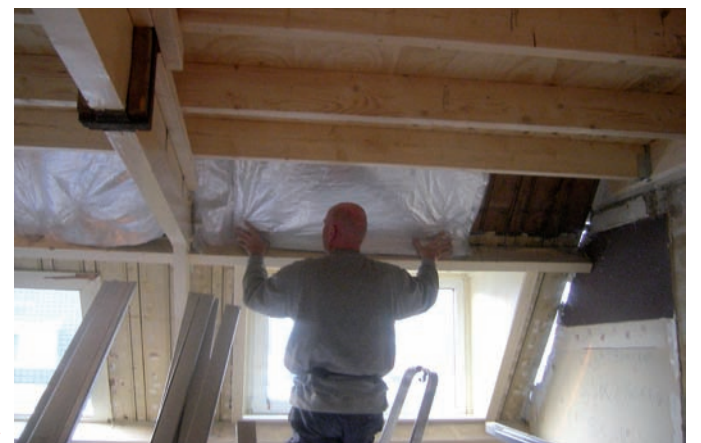
**Foto 5.** De isolatie is aan de binnenzijde aangebracht, zowel in de daken, als in de gevels.

Vanwege de bijzondere gevelarchitectuur moest isolatie aan de binnenzijde plaatsvinden. Daarbij varieerden de oorspronkelijke gevels van halfsteens tot steens en spouwmuren. Ook de kappen zijn aan de binnenzijde geïsoleerd om de oorspronkelijke buitenkant te behouden. Alle gevels en daken zijn voorzien van hoogwaardige meerlaagse isolatiefolie, dat bestaat uit verschillende lagen aluminium folie, afgewisseld met luchtkussens (Isobooster). In vergelijking met andere isolatiematerialen is de werking van deze isolatiefolie vooral gebaseerd op thermische reflectie in plaats van absorptie. Dit geldt zowel voor warmte als koude.

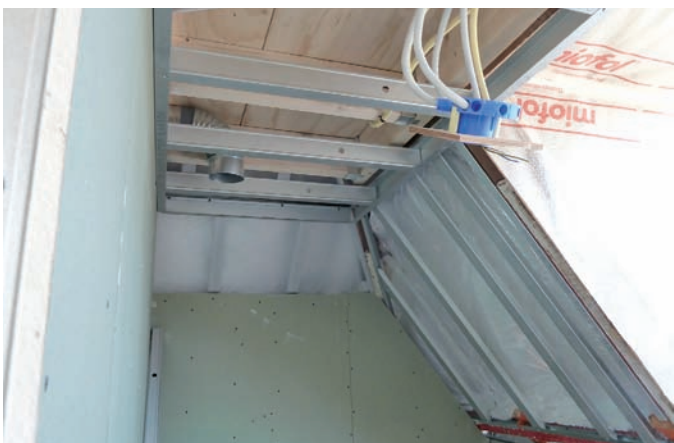
6.

**Foto 6 en 7.** Elke vierkante centimeter telt in de kleine woningen. Met de meerlaagse isolatiefolie (Isobooster) is een voorzetwand van 80 mm mogelijk en wordt toch een Rc-waarde van 3,5 m<sup>2</sup>K/W gehaald.

De nieuwe opbouw bestaat van buiten naar binnen uit: metselwerk, luchtspouw, 40 mm Isobooster, metal stud (is eveneens lucht), dampdichte folie en 12,5 mm gipsplaten. Ventilieren is daarbij belangrijk, zowel voor de reflectiewerking als ter voorkoming van condensatie in de constructie. De totale dikte van de voorzetwand is 80 mm en de nieuwe R-waarde is 3,5 m<sup>2</sup>K/W.
